LE GROUPE REHABILITATION FRUGALE vous propose:  
**"Rénovation énergétique,  
le bâti ancien face à la réglementation"**

*Avec Andrés LITVAK du CREBA et  
Luc VAN NIEUWENHUYZE, Élu en charge du patrimoine bâti*

**RDV#7: MARDI 18 juin 2024 à 18H en visio**

# Présentation du centre de ressources CREBA

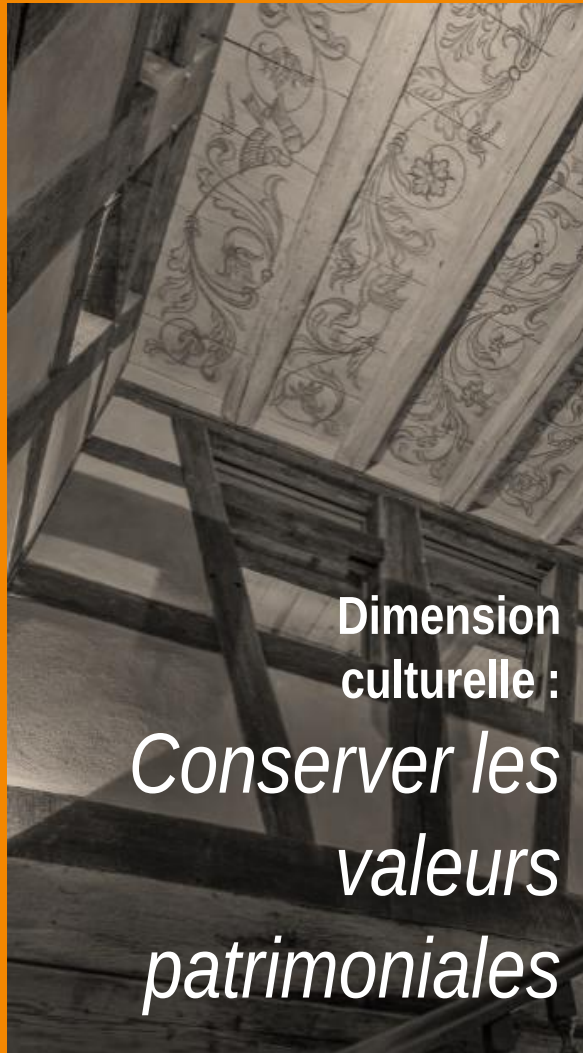
Dimension  
environnementale :

*Améliorer la  
performance  
énergétique*

Dimension  
culturelle :

*Conserver les  
valeurs  
patrimoniales*

Dimension  
technique :

*Eviter les  
pathologies*

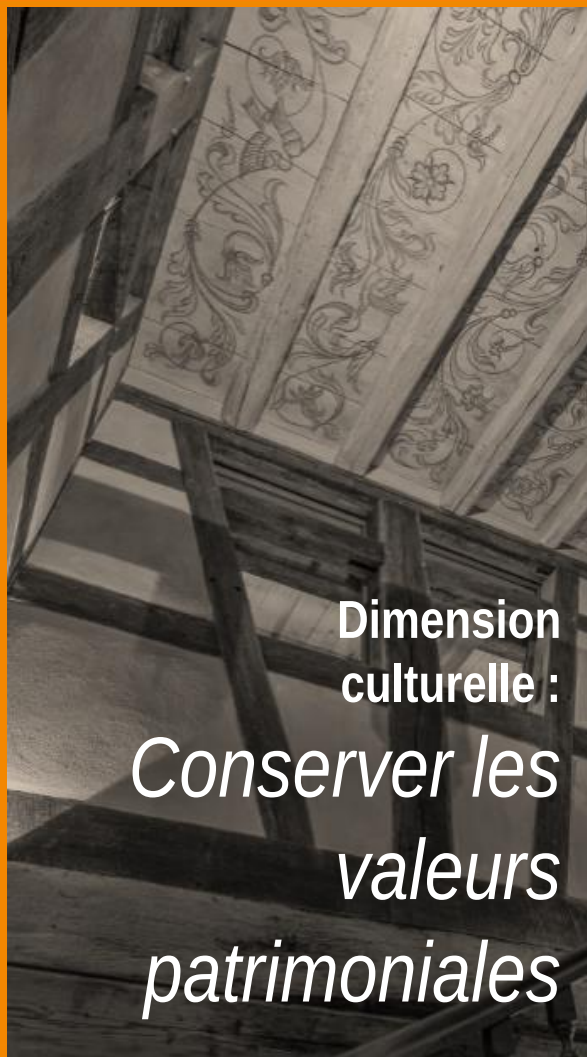
Dimension  
environnementale :  
*Améliorer la  
performance  
énergétique*

Dimension  
culturelle :  
*Conserver les  
valeurs  
patrimoniales*

Dimension  
technique :  
*Eviter les  
pathologies*

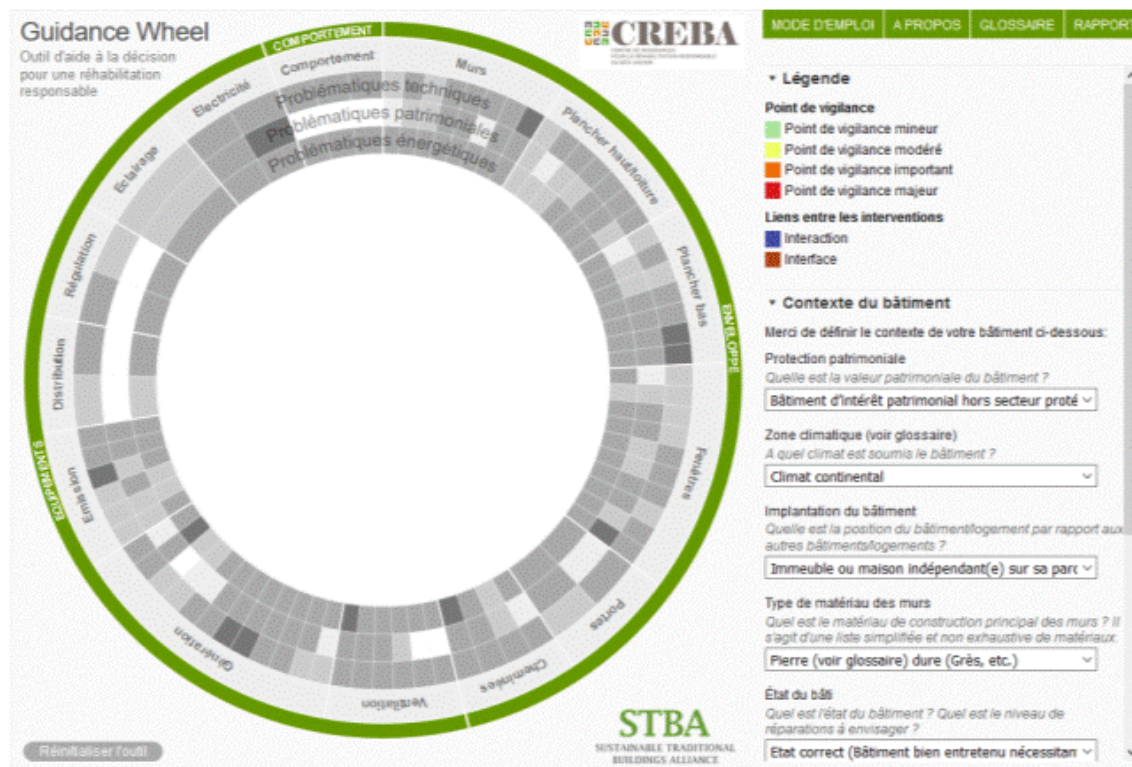
## Adaptation française de la « Guidance Wheel » du STBA

► Un outil d'aide à la décision permettant de :

- Comparer différentes solutions de réhabilitation d'un point de vue technique, patrimonial et énergétique
- Repérer les points de vigilance associés à ces différentes solutions
- Composer des bouquets de travaux responsables

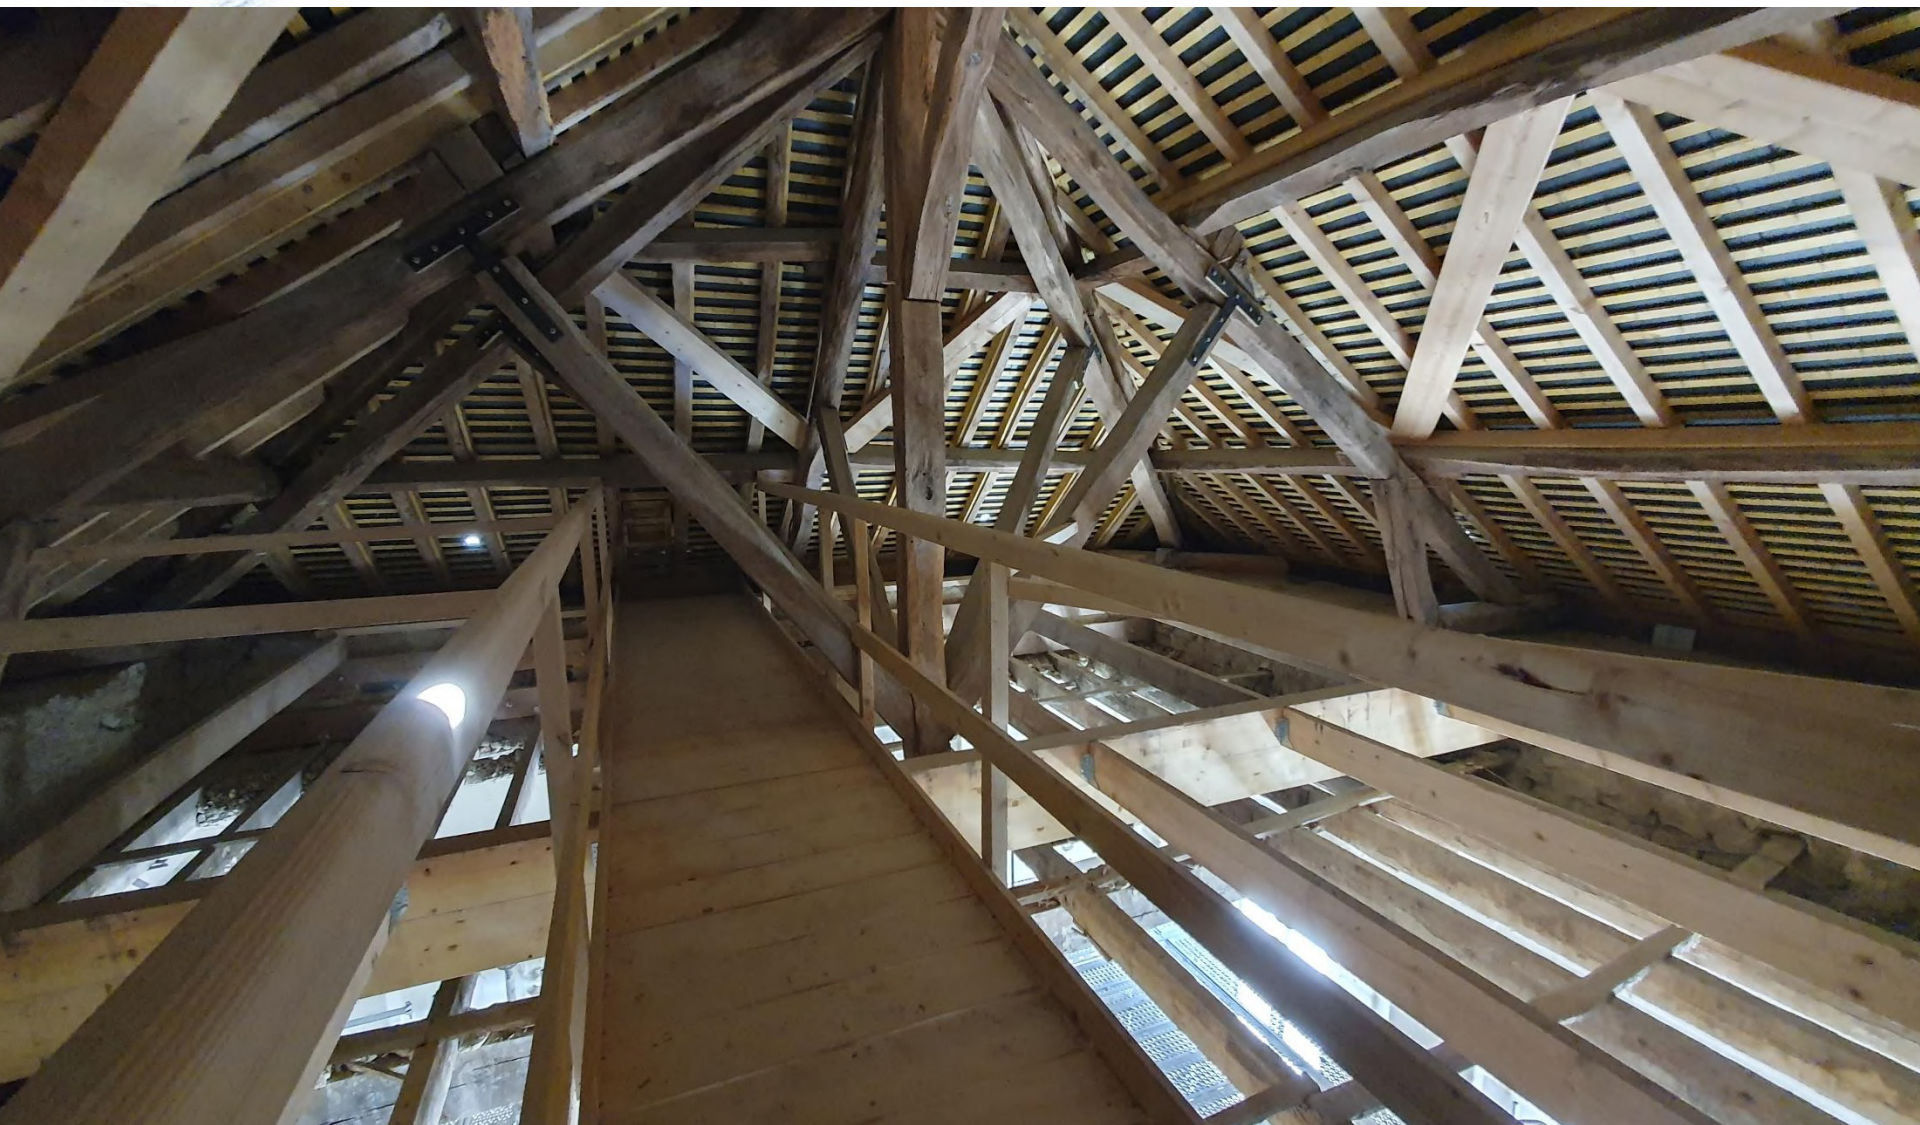
- 13 Fourniture et pose d'une isolation thermique biosourcée type fibres de bois R=8 compris membrane pare-vapeur suivant normes en vigueur en surface du plafond de la salle du conseil dans les combles.
